## 해빙기 점검결과 낙석·산사태위험지구 현황

□ 깎기비탈면 대국민안전진단 및 해빙기 점검용 체크리스트

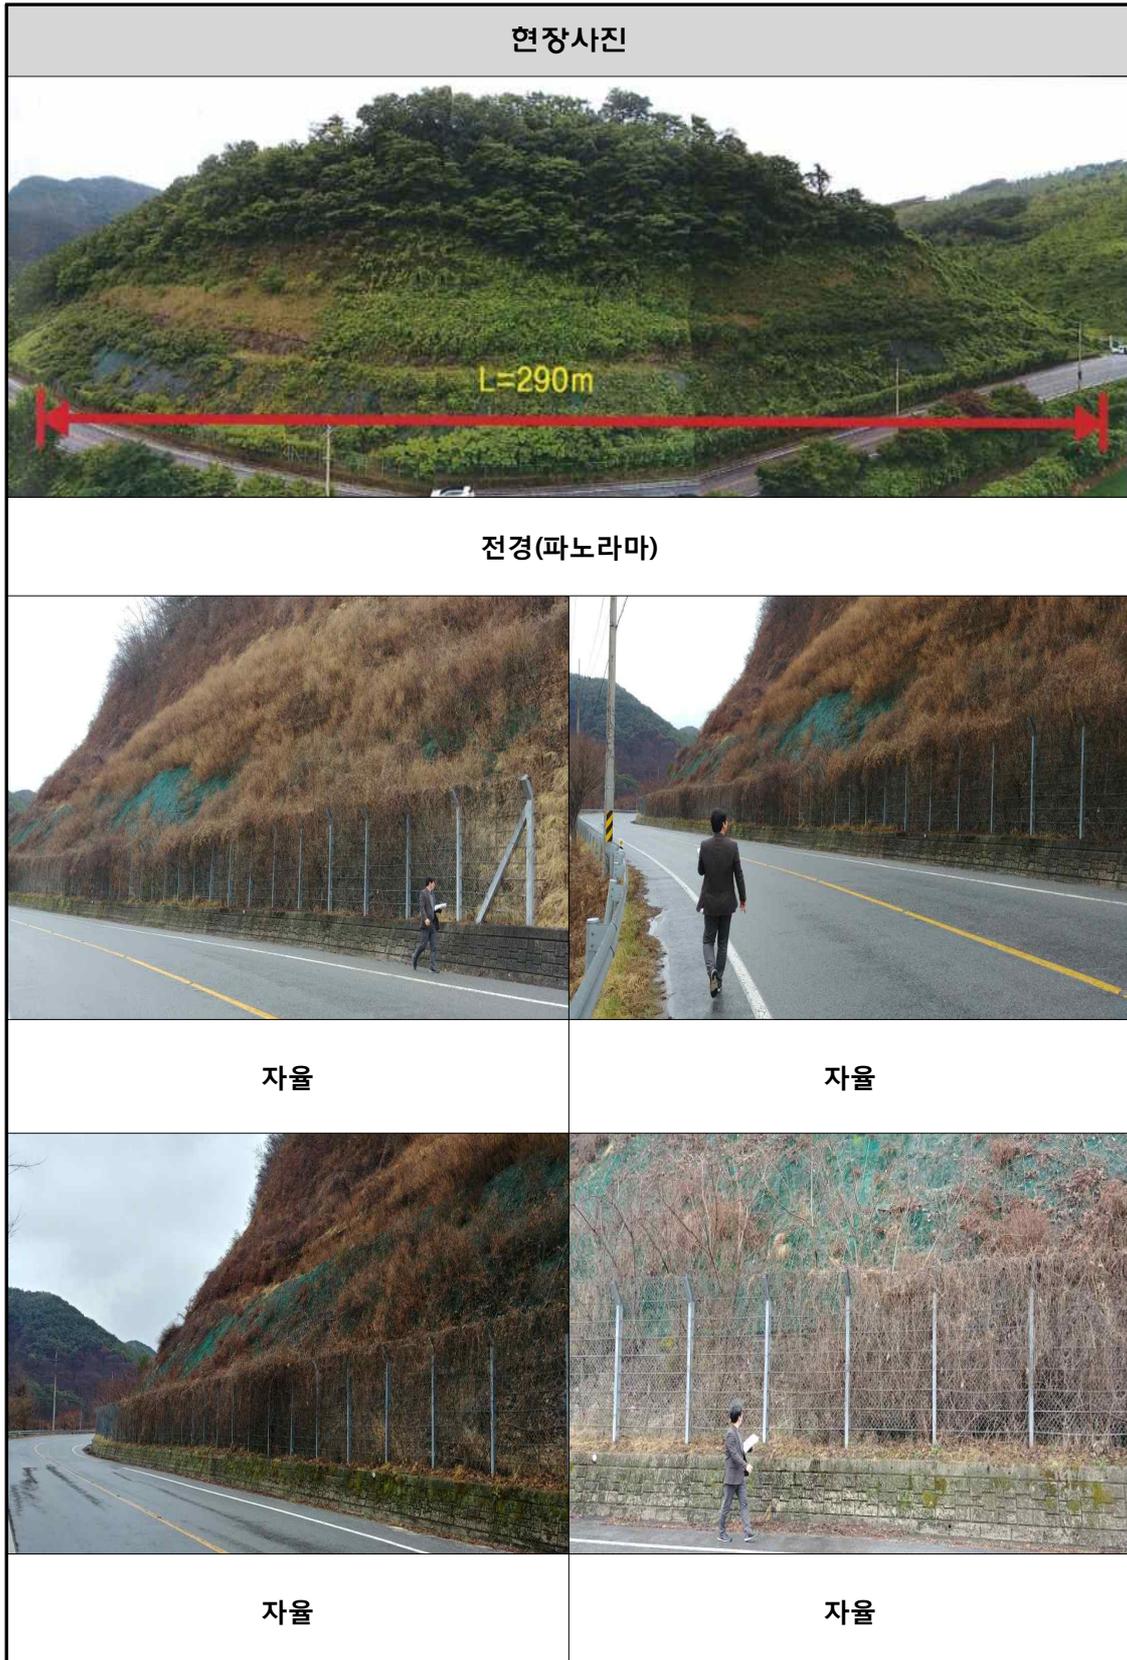
필요공법 (중복 가능)	<input type="checkbox"/> 현상태유지 <input type="checkbox"/> 기존시설 교체·보수 <input type="checkbox"/> 깎기공법 <input type="checkbox"/> 보강시설 <input type="checkbox"/> 낙석방호시설 <input type="checkbox"/> 표면보호시설 <input type="checkbox"/> 배수시설			
점검자 소견		- 화순반향 150~160M 지점 부식으로 인한 낙석방지망이 일부 변형되었으나, 문제는 없을 것으로 판단됨 - 안전관리등급 C등급 안전관리가 적절할 것으로 판단됨

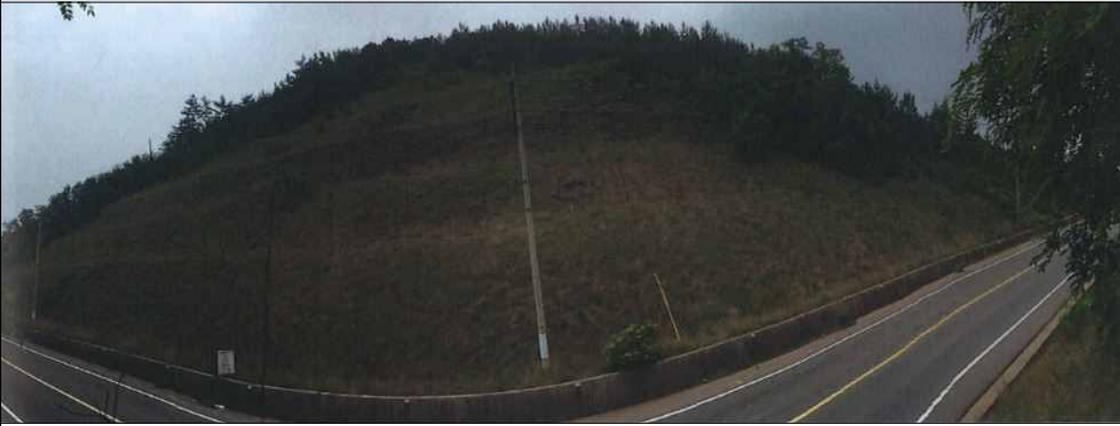
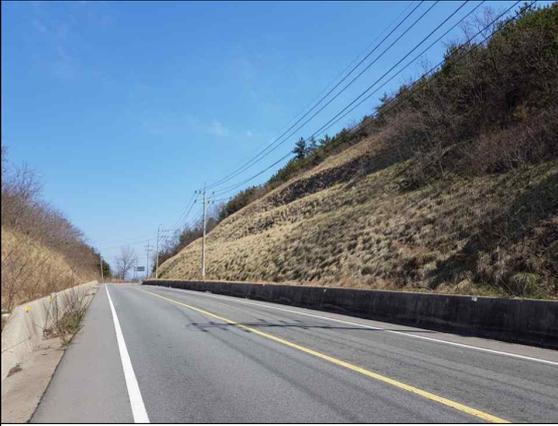
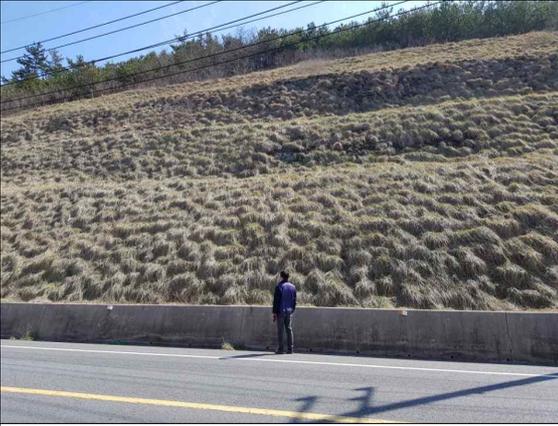
- 상태 : <input checked="" type="checkbox"/> 건조 <input type="checkbox"/> 젖음 <input type="checkbox"/> 방울로 떨어짐 <input type="checkbox"/> 흐름				
	- 위치 : <input type="checkbox"/> 하부 <input type="checkbox"/> 중부 <input type="checkbox"/> 상부				
시공현황 (중복 가능)	<input checked="" type="checkbox"/> 낙석방지망 <input type="checkbox"/> 낙석방지울타리 <input type="checkbox"/> L형측구 <input checked="" type="checkbox"/> 옹벽				
	<input checked="" type="checkbox"/> 산마루측구 <input checked="" type="checkbox"/> 기타 : 소단 측구				
필요공법 (중복 가능)	<input type="checkbox"/> 현상태유지 <input type="checkbox"/> 기존시설 교체·보수 <input type="checkbox"/> 깎기공법				
	<input type="checkbox"/> 보강시설 <input type="checkbox"/> 낙석방호시설 <input type="checkbox"/> 표면보호시설 <input type="checkbox"/> 배수시설				
점검자 소견		- 현 상태는 양호하나 지속적인 주의관찰 요망

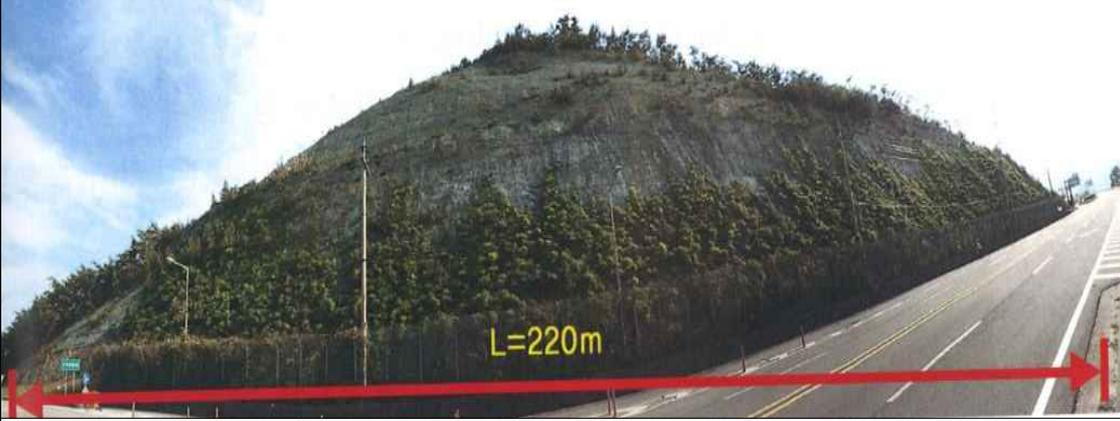
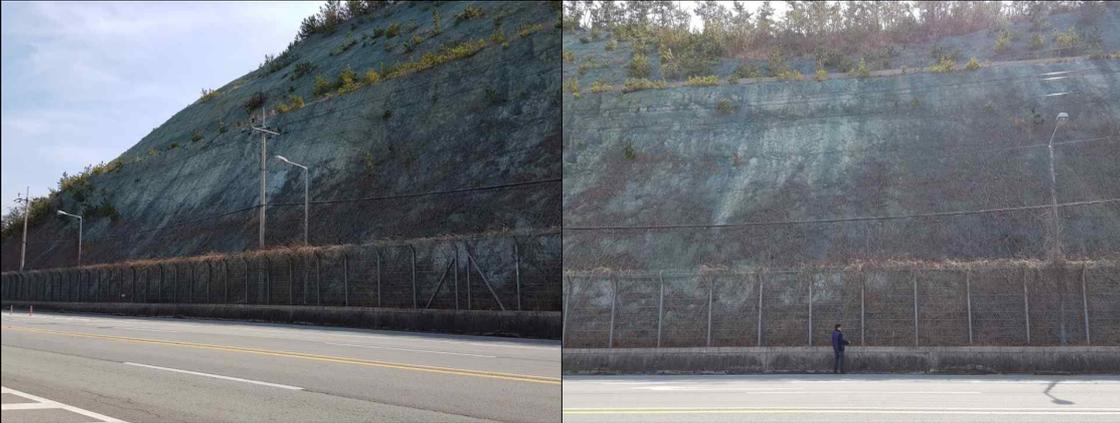
- 상태 : <input checked="" type="checkbox"/> 건조 <input type="checkbox"/> 젖음 <input type="checkbox"/> 방울로 떨어짐 <input type="checkbox"/> 흐름				
	- 위치 : <input type="checkbox"/> 하부 <input type="checkbox"/> 중부 <input type="checkbox"/> 상부				
시공현황 (중복 가능)	<input checked="" type="checkbox"/> 낙석방지망	<input checked="" type="checkbox"/> 낙석방지울타리	<input type="checkbox"/> L형측구	<input checked="" type="checkbox"/> 옹벽	
	<input checked="" type="checkbox"/> 산마루측구	<input type="checkbox"/> 기타 :			
필요공법 (중복 가능)	<input type="checkbox"/> 현상태유지 <input type="checkbox"/> 기존시설 교체·보수 <input type="checkbox"/> 깎기공법				
	<input type="checkbox"/> 보강시설 <input type="checkbox"/> 낙석방호시설 <input type="checkbox"/> 표면보호시설 <input type="checkbox"/> 배수시설				
점검자 소견		- 현 상태는 양호하나 지속적인 주의관찰 요망

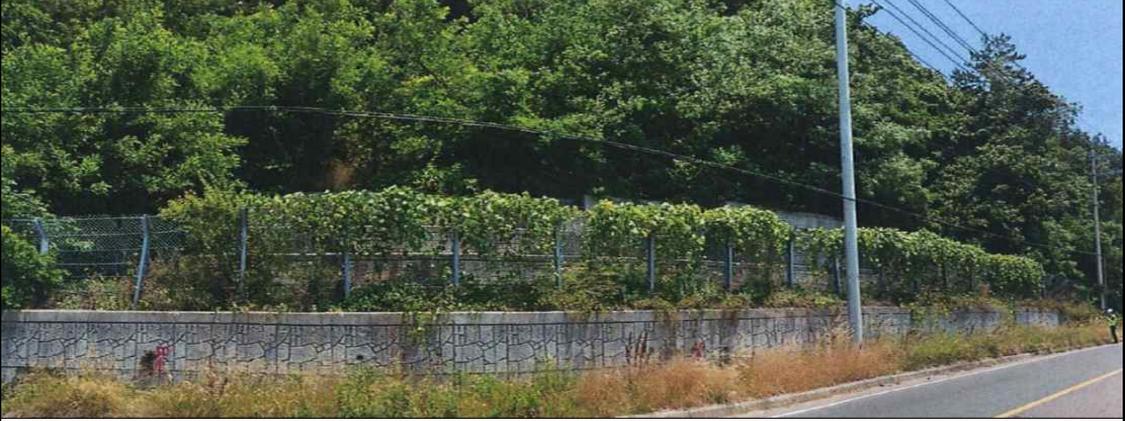
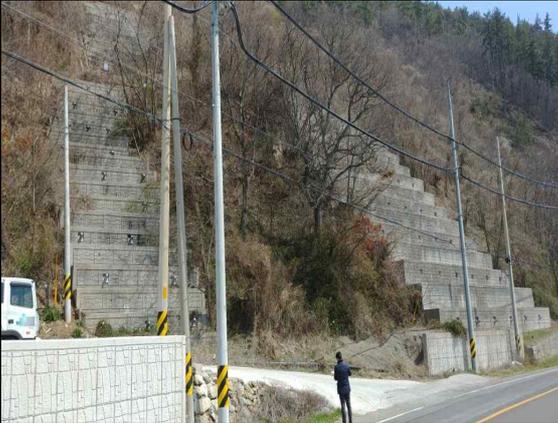
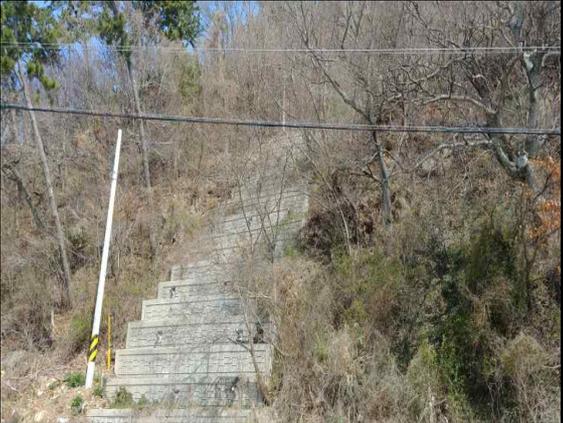
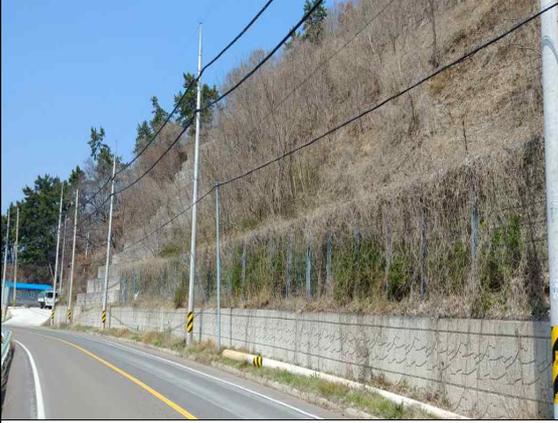
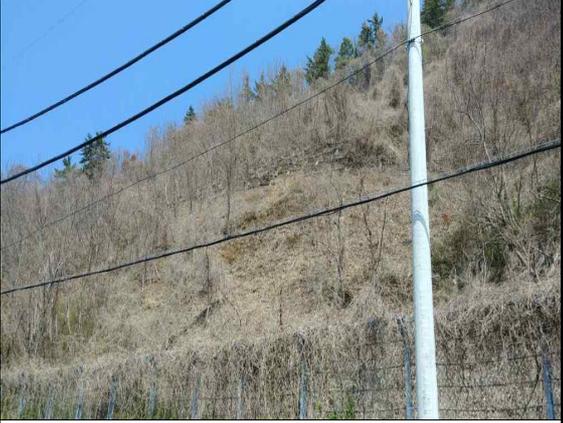
- 상태 : <input checked="" type="checkbox"/> 건조 <input type="checkbox"/> 젖음 <input type="checkbox"/> 방울로 떨어짐 <input type="checkbox"/> 흐름				
	- 위치 : <input type="checkbox"/> 하부 <input type="checkbox"/> 중부 <input type="checkbox"/> 상부				
시공현황 (중복 가능)	<input type="checkbox"/> 낙석방지망		<input checked="" type="checkbox"/> 낙석방지울타리	<input checked="" type="checkbox"/> L형측구	
	<input type="checkbox"/> 산마루측구		<input checked="" type="checkbox"/> 기타 : 도수로 1개소		
필요공법 (중복 가능)	<input type="checkbox"/> 현상태유지 <input type="checkbox"/> 기존시설 교체·보수 <input type="checkbox"/> 깎기공법				
	<input type="checkbox"/> 보강시설 <input type="checkbox"/> 낙석방호시설 <input type="checkbox"/> 표면보호시설 <input type="checkbox"/> 배수시설				
점검자 소견		- 전 구간의 수목전도, 낙석, 토사침식, 기존 석축의 배부름 현상이 확인되므로 지속적인 주의 관찰로 계속 진행시 보강이 필요할 것으로 판단됨

- 기존 임도 상부 토사 사면의 지속적인 침식과 수목전도가 발생 예상되므로 주의 관찰 요망

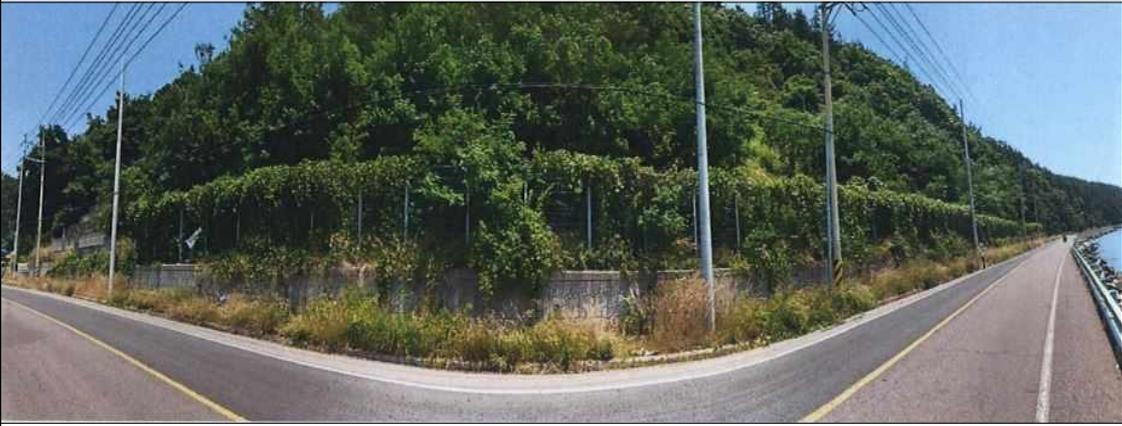
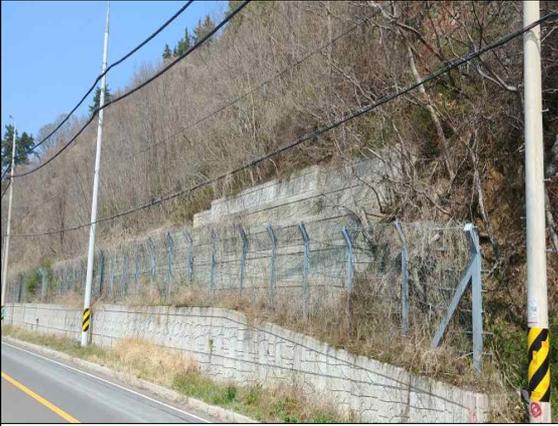
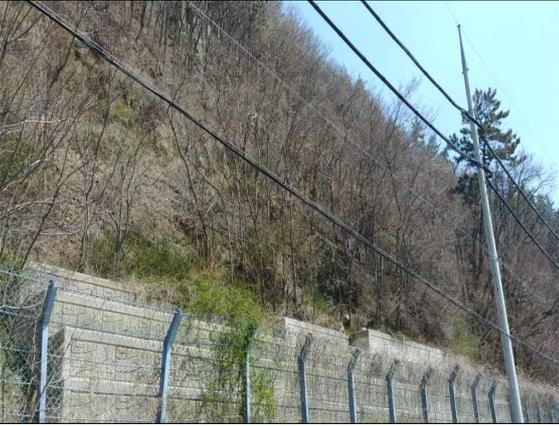
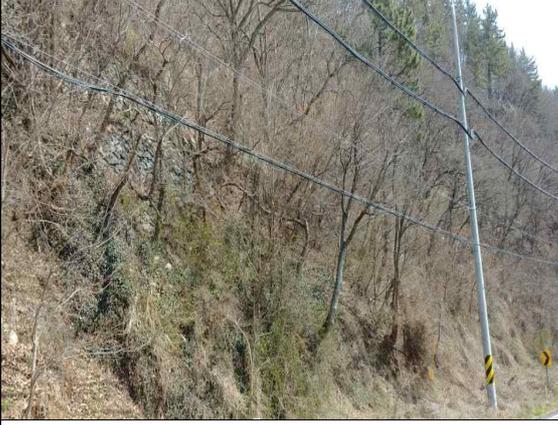
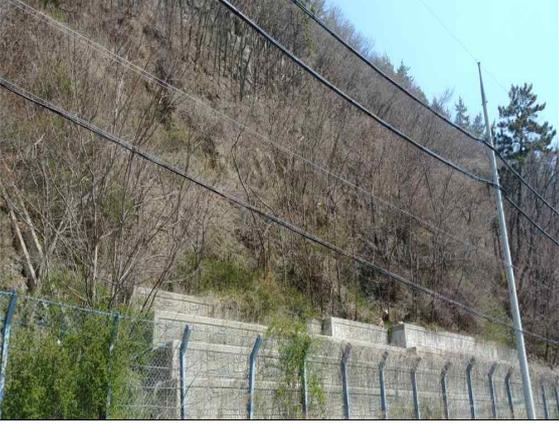
필요공법 (중복 가능)	<input type="checkbox"/> 현상대유지 <input type="checkbox"/> 기존시설 교체·보수 <input type="checkbox"/> 깎기공법 <input type="checkbox"/> 보강시설 <input type="checkbox"/> 낙석방호시설 <input type="checkbox"/> 표면보호시설 <input type="checkbox"/> 배수시설				
점검자 소견	- 비탈면 상단부 및 중간부 수목진도 주의 관찰 요망 - 70~100m 구간 낙석방지 울타리 하단부 방지망 하부로 연장 보수 요망 - 낙석, 표면침식 등 지속적인 주의 관찰 요망
