## 1 3월에 주의해야 할 해양사고 및 예방대책

## 1. 경계 소홀로 인한 어선-모터보트 충돌사고

## 2. 기관 점검 소홀에 따른 여객선 기관손상사고

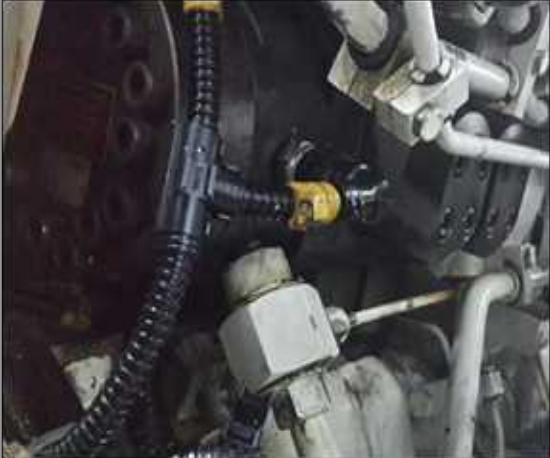
| 사건명 | | 여객선 C호 기관손상사고 | |
|---|---|---|---|
| | 피해 | 연료분사밸브 손상 | |
| 원인 | | <ul style="list-style-type: none"> <li>○ 주기관은 평소에 점검·정비를 철저히 하여야 함에도 이를 소홀히 하여 사고 발생</li> <li>- 주기관 연료유 여과기에 대한 점검·정비를 소홀히 하여 연료유에 함유된 불순물에 의해 연료분사펌프의 릴리프밸브가 손상되어 발생</li> </ul> | |
| 사고관련<br>사진 | | ○ 연료분사펌프 | ○ 연료분사펌프의 릴리프밸브 |

| 사건명 | | 여객선 C호 기관손상사고 | |
|---|---|---|---|
| 교훈 | | <ul style="list-style-type: none"> <li>○ 기관장은 선박에서 사용하는 연료유에 불순물이 함유되어 주기관 연료 분사펌프의 릴리프밸브가 손상되는 일이 발생하지 않도록 점검·정비를 철저히 해야함</li> <li>○ 운항자는 선박의 주기관의 관리 상태를 주기적으로 확인하여야 하고, 만약 선박의 운항스케줄로 인해 선박 자체적으로 주기관 점검·정비가 어려울 경우 육상지원을 하는 등 선박의 안전관리를 철저히 해야함</li> </ul> | |
